# Servicerapport enkel uten hydraulikk/cafs

| Ordre | |
|---|---|
| Ordrenummer: | SP003343 |

| Oppdragsgiver/Kunde | |
|---|---|
| Firma/Navn: | Haugaland Brann Og Redning Iks |

| Informasjon | |
|---|---|
| Kjøretøytype | MB Atego |

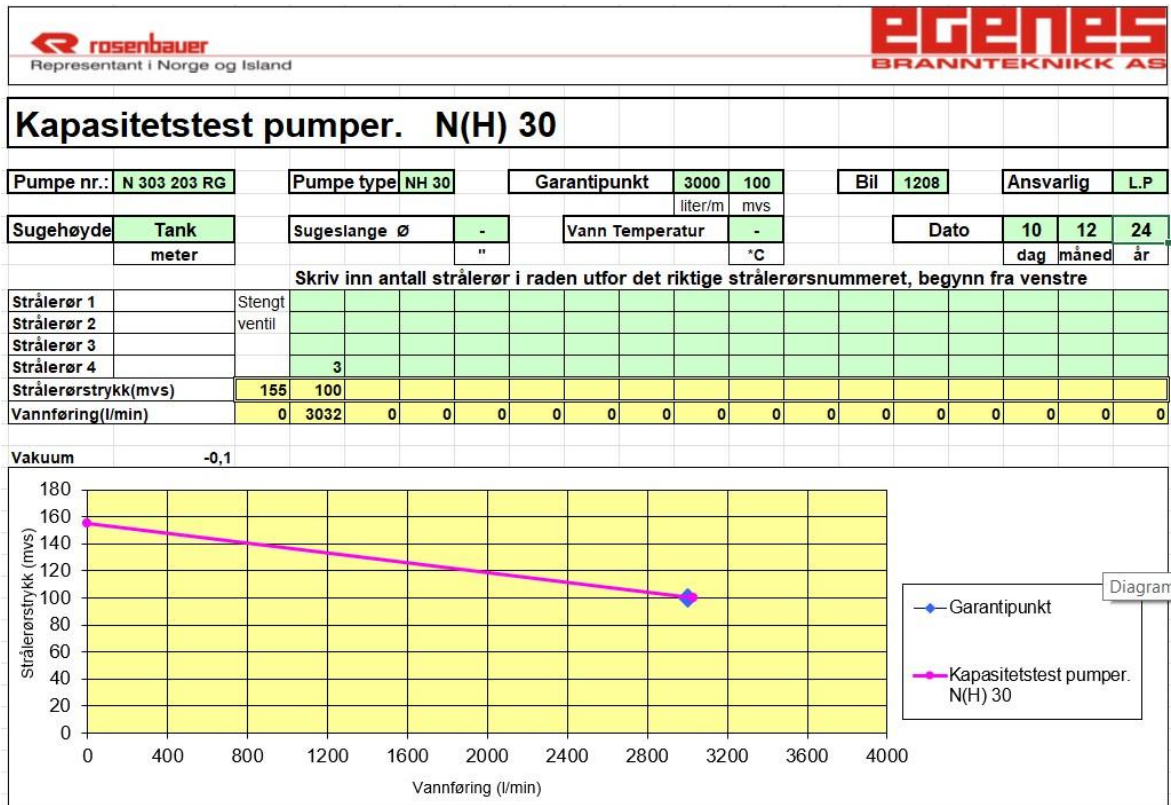
Spørsmål: Kapasitetstest

Beskrivelse: Kapasitetstest Haugaland IKS Bil G 5.7 1208 10.12.2024, Filnavn: Kapasitetstest Haugaland IKS Bil G 5.7 1208 10.12.2024.jpg

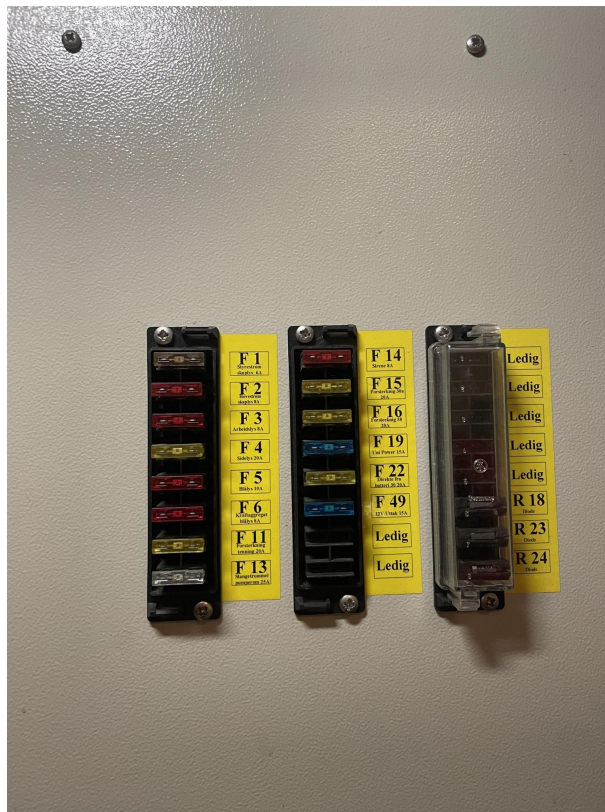
Spørsmål: Sikringer

| Sikringer | 1 | Mangler deksel over sikringer. |

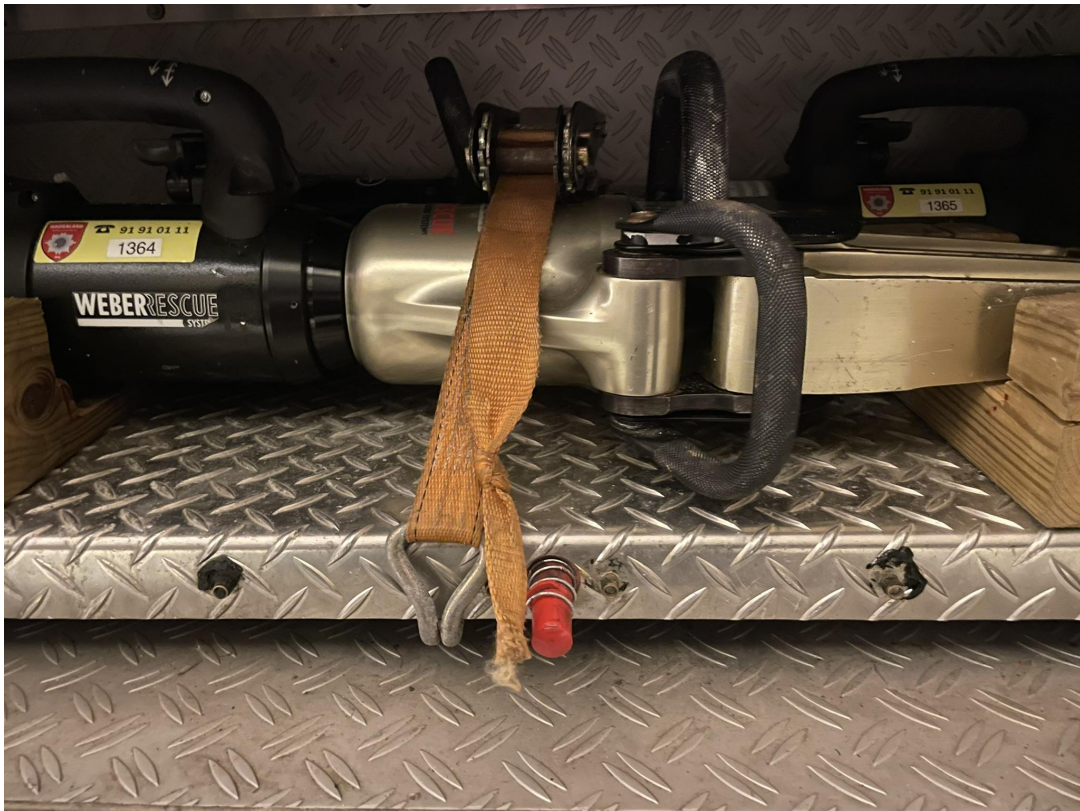
Spørsmål: <Kommentar>

| Utstysrom/ påbygg | | <Kommentar> |
|---|---|---|
| Uttrekksgulv/vegg | <input checked="" type="checkbox"/> | Mangler håndtak på uttrekksgulv. 1 |

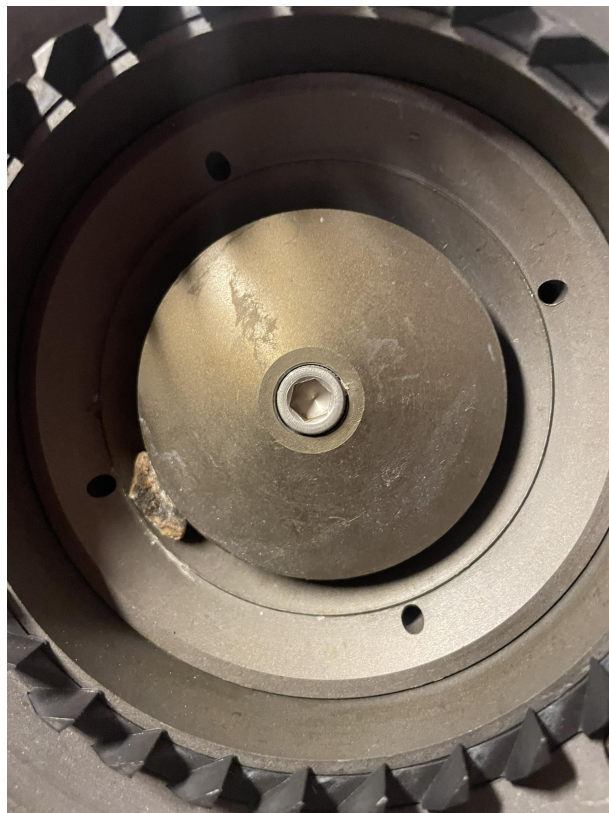
Spørsmål: Diverse

| | | Smurt manuell monitor. Hadde også av dyse da det satt en stein i denne. |
