TOYOTA LAND CRUISER LC5A 173 HK MANUELL 4WD

ZD16384

OPPSUMMERT STATUS PÅ KJØRETØY

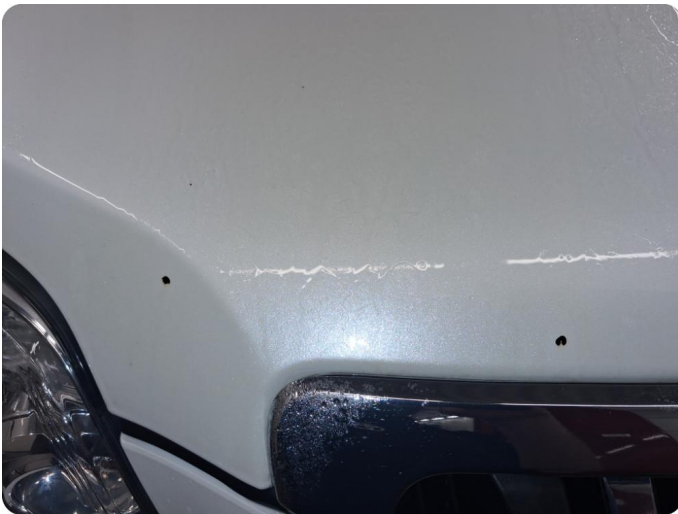
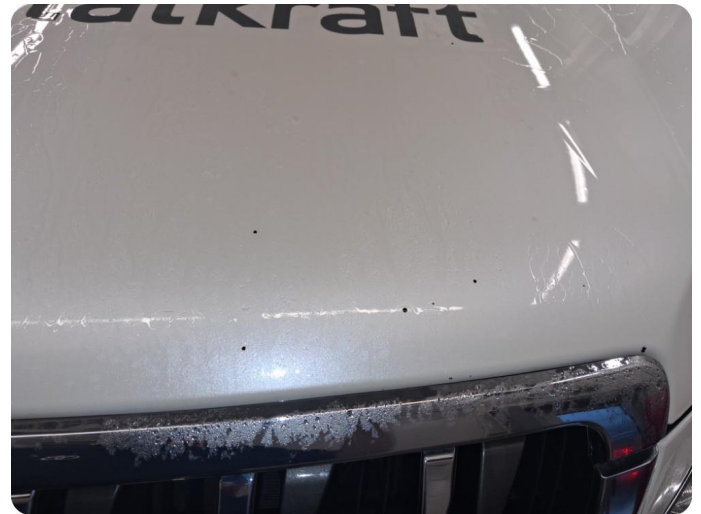
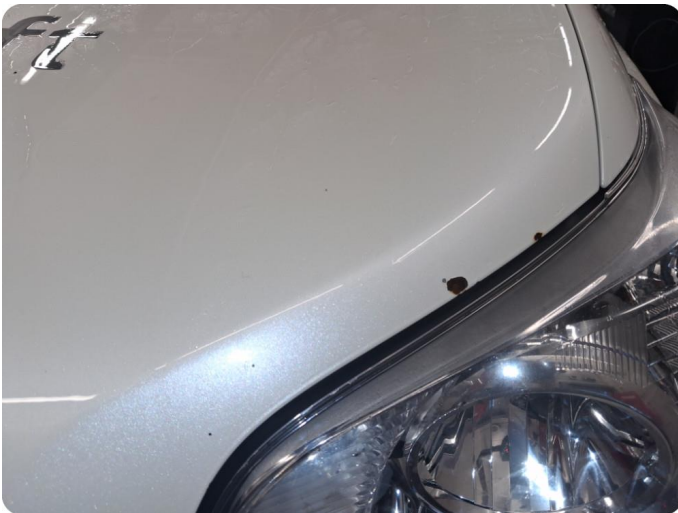
1.1 Noe steinsprut med rust
Mange steinsprut med rust på panser

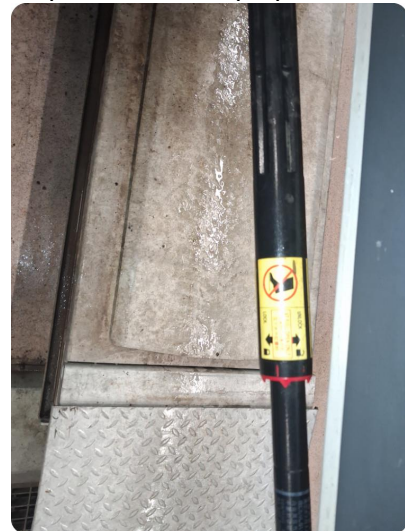
1.2 Øvrige feil
Demper på bakluke går ikke å låse

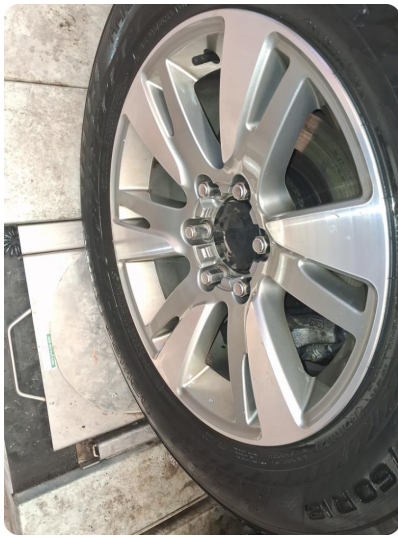
1.3 Navkopp mangler
Mangler navkopp på alle vinterfelger

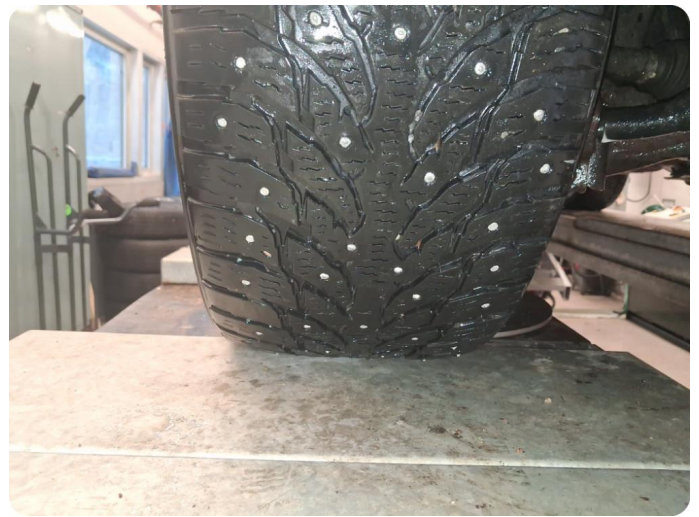
1.4 Piggdekk mangler pigger
Mangler mange pigg (knekte pigger) i høyre forhjul

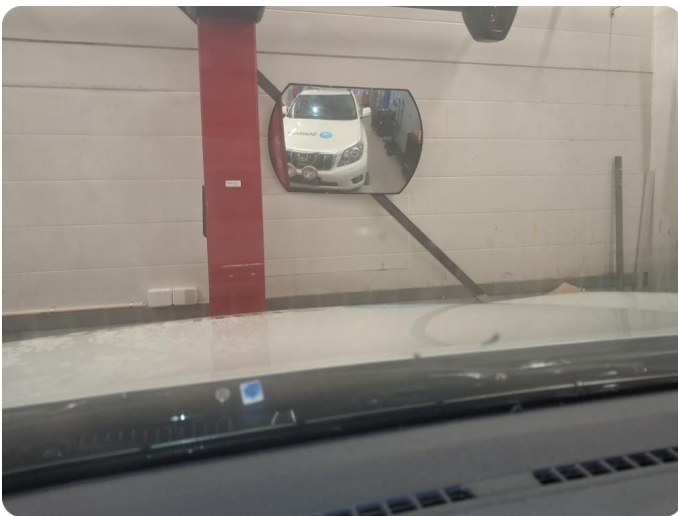
1.5 Steinsprut i synsfelt
Steinsprang i frontrute

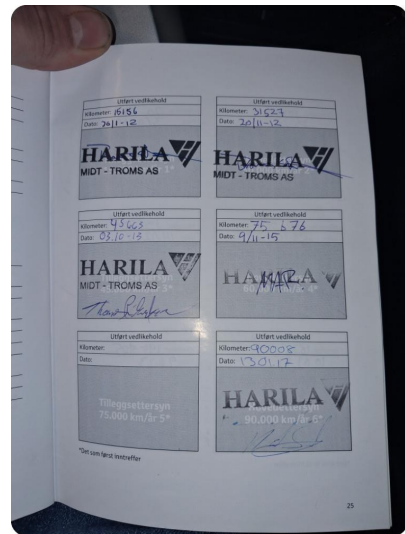
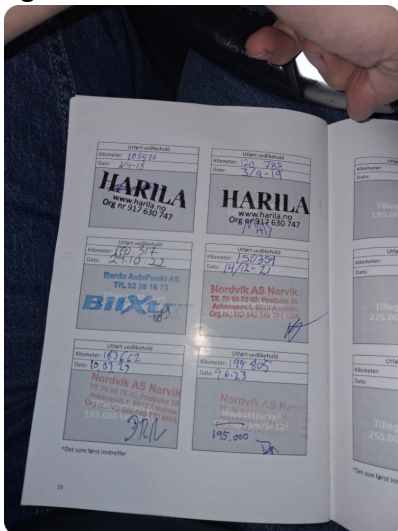
2.2 Mangler tidligere service
Mangler tidligere servicer

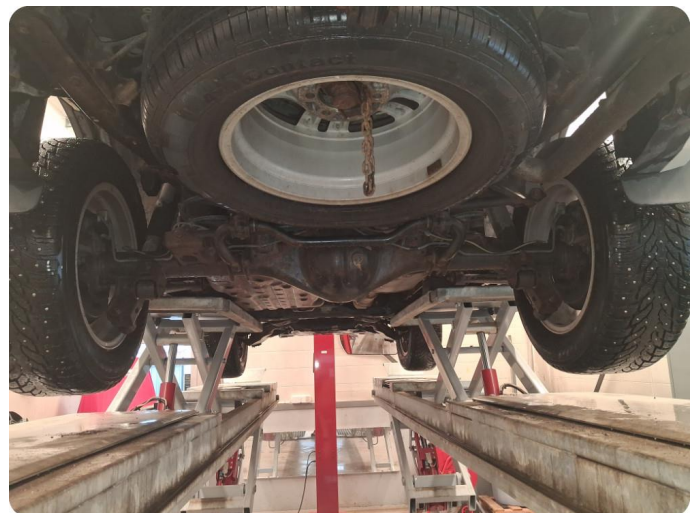
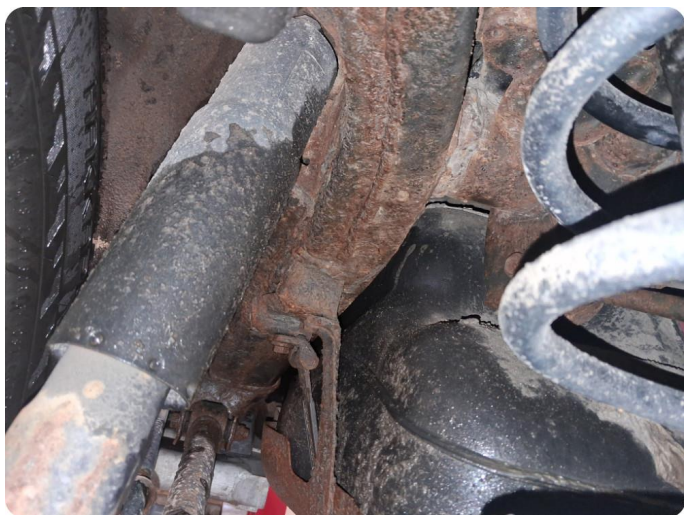
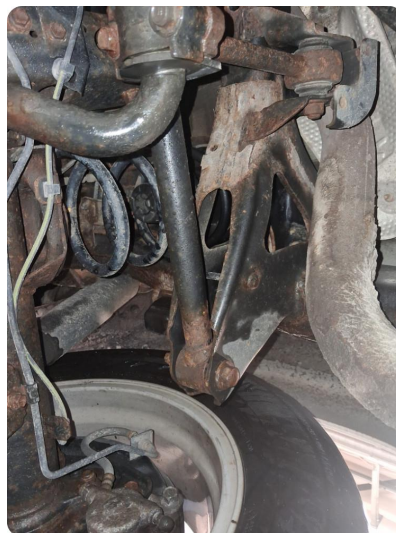
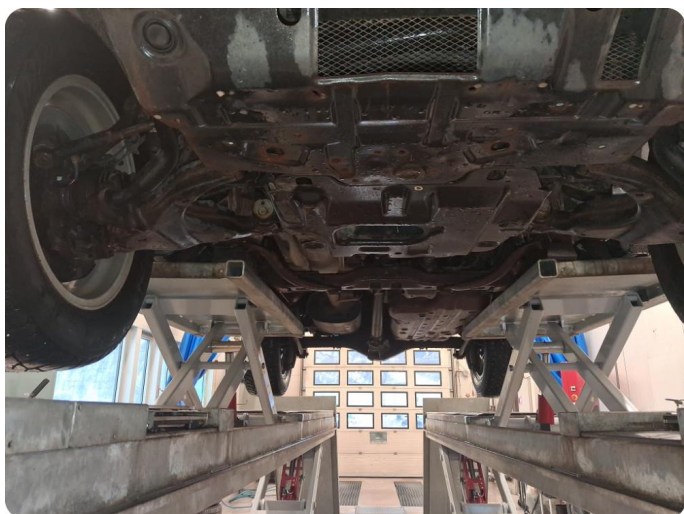
3.1 Øvrig opplysninger
Noe rust under bilen
