# NAF Test Eierskifte

Testdato  
24.09.2026

| Modell | TAHOE LT | Motoreffekt | 220 kW |
| Registreringsnr. | SU11239 | Drivstofftype | Bensin |

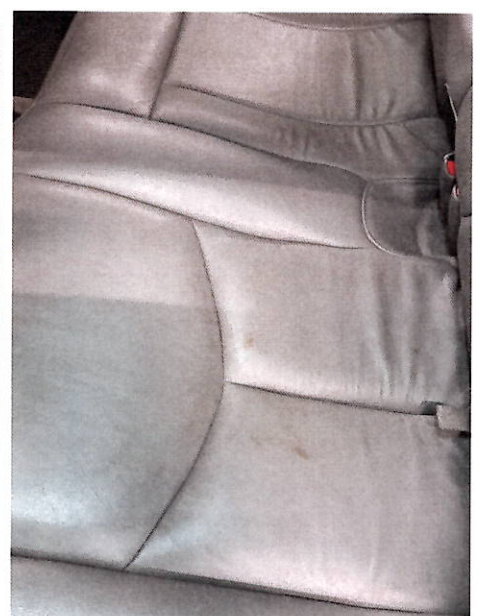
18. Bakseter.

| Ref.Id | Repareres | Resultat | Beskrivelse |
|---|---|---|---|
| 54.3 | Bakseter. | Misfarget/skittent: | Venstre bak |

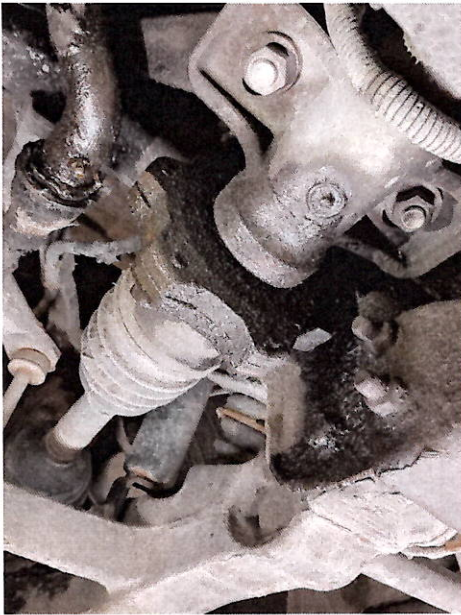
19. Differensial.

| Ref.Id | Repareres | Resultat | Beskrivelse |
|---|---|---|---|
| 68.1 | Differensial. | Oljelekkasje: | Fremre differensial |

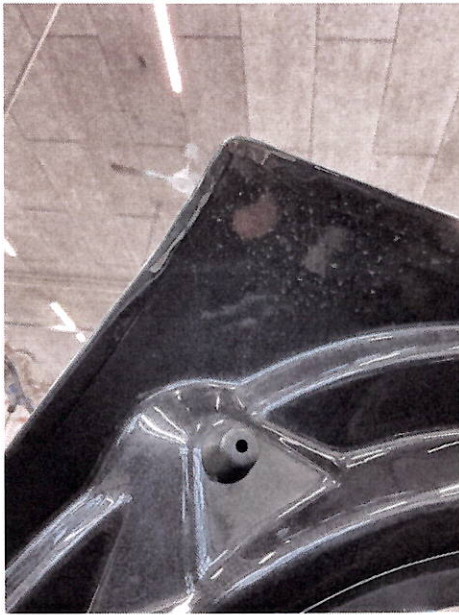
**R** 20. Dører.

| Ref.Id | Repareres | Resultat | Beskrivelse |
|---|---|---|---|
| 47.11 | Dører. | * Lakkgnag innside av dører | |

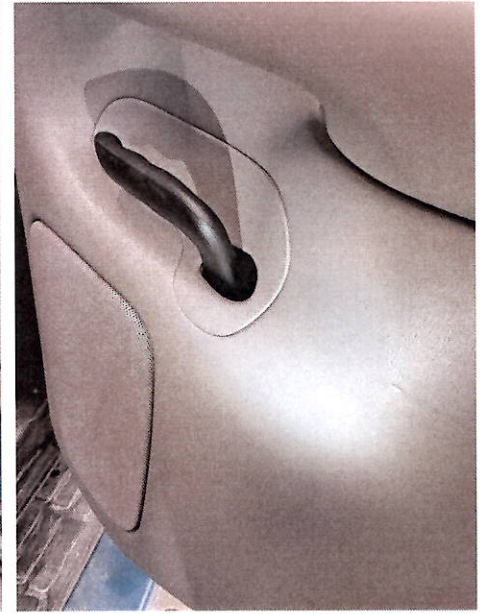
**R** 24. Dørtrekk.

| Ref.Id | Opplysning | Resultat | Beskrivelse |
|---|---|---|---|
| 50.8 | Dørtrekk. | Liten skade i dørtrekk: | Høyre bakdør |

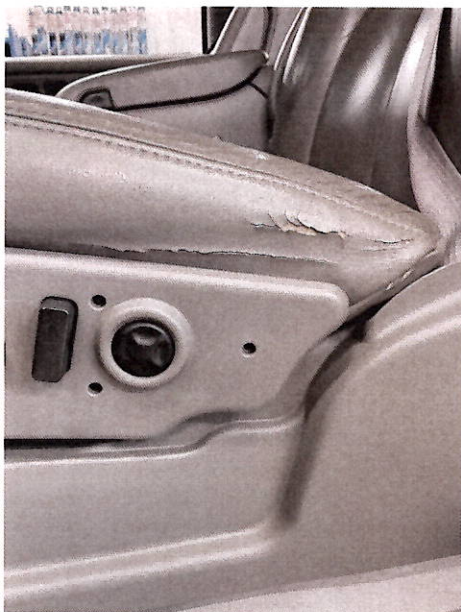
25. Førersete.

| Ref.Id | Opplysning | Resultat | Beskrivelse |
|---|---|---|---|
| 53.7 | Fører sete. | Slitasje/sprekker på sete | |

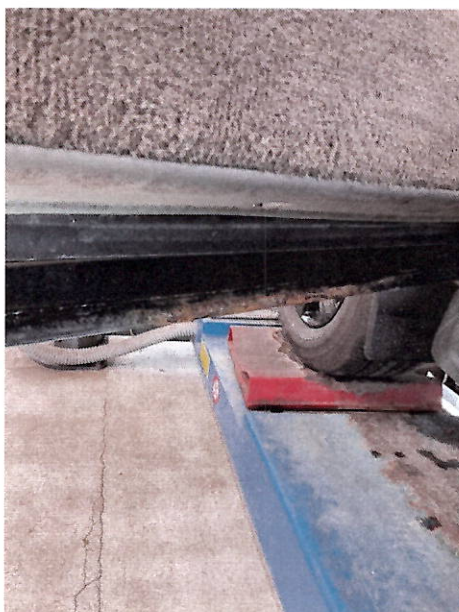
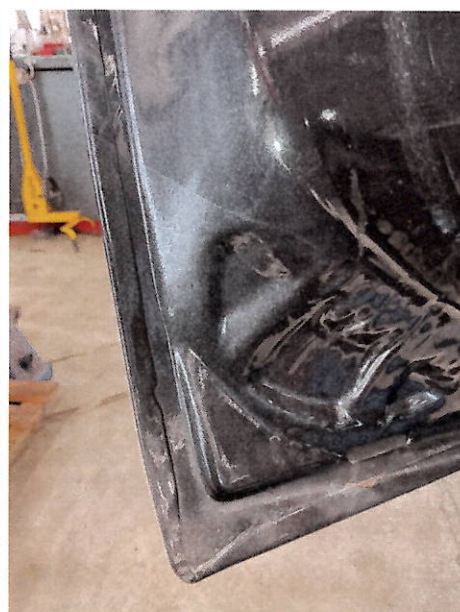
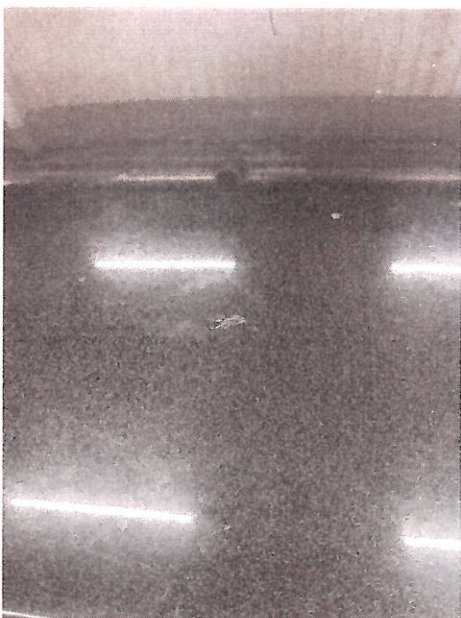
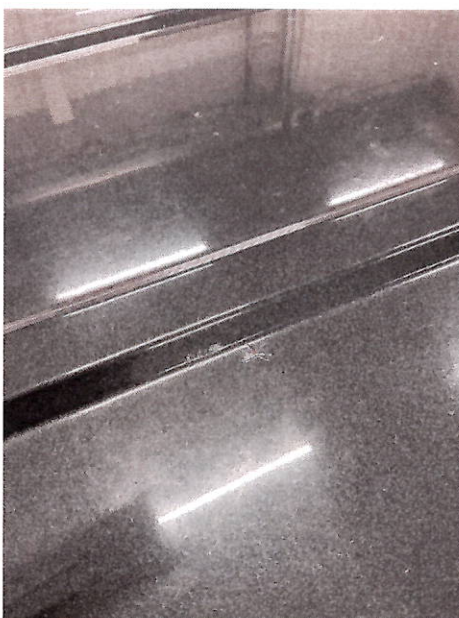
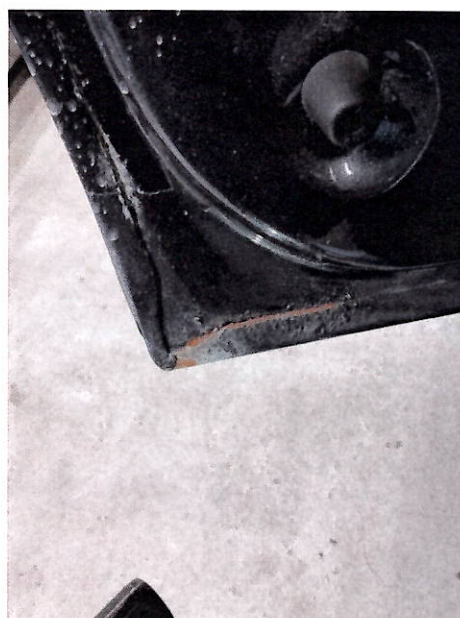
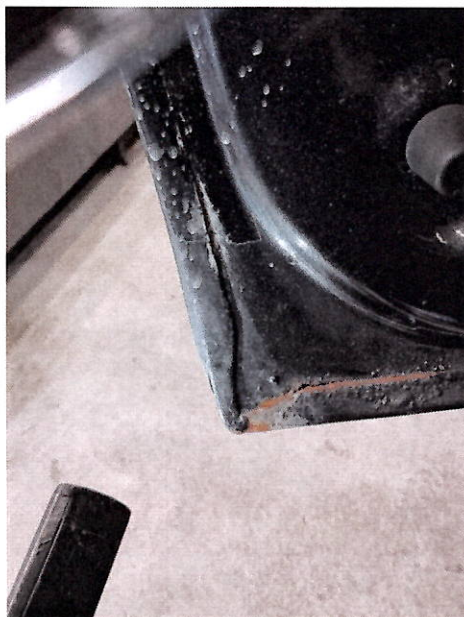
| Ref.Id | Repareres | Resultat | Beskrivelse |
|---|---|---|---|
| 64.9 | Lakk / karosseri utvendig. | Rust / korrosjon i innvendig kant: | Venstre fordør, Høyre fordør, Venstre bakdør, Høyre bakdør |
| 64.17 | | * Skadet deksel på venstre stigtrinn | |

| Ref.Id | Opplysning | Resultat | Beskrivelse |
|---|---|---|---|
| 64.34 | | Bilen er delvis omlakkert: | Bakluke, Se bilde, Venstre fordør, Høyre fordør, Venstre bakdør, Høyre bakdør |

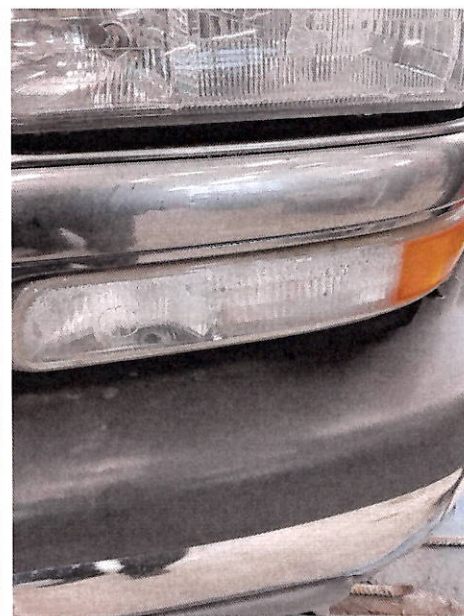
O 36. Lykter/lys - tilstand.

| Ref.Id | Repareres | Resultat | Beskrivelse |
|---|---|---|---|
| 37.1 | Lykter/lys - tilstand. | Løs lykt: | Høyre nærllys |
| 37.3 | | Vann/kondens i lykt/lampe: | Venstre tåkelys, Høyre tåkelys |

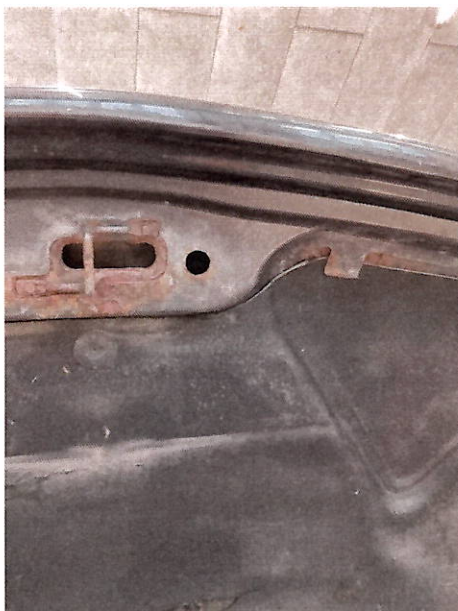
**R** 38. Panser.

| Ref.Id | Repareres | Resultat | Beskrivelse |
|---|---|---|---|
| 33.1 | Panser. | Rust / skade på innside av panser | |

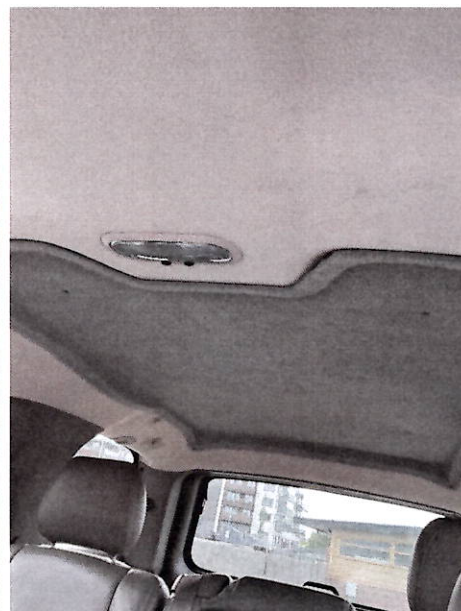
**R** 39. Taktrekk.

| Ref.Id | Opplysning | Resultat | Beskrivelse |
|---|---|---|---|
| 19.8 | Taktrekk. | * Spesielttilpasset varebil | |

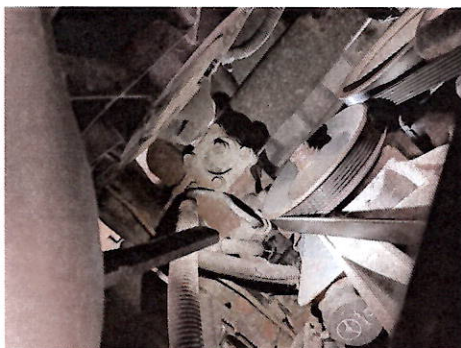
40. Utvendig tilstand motor.

| Ref.Id | Opplysning | Resultat | Beskrivelse |
|---|---|---|---|
| 43.7 | Utvendig tilstand motor. | Motorvask anbefales | |
| 43.9 | | Liten oljelekkasje | |

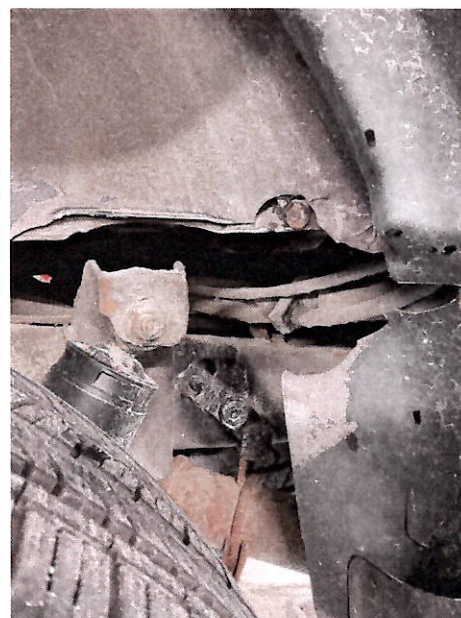
42. Vognbunn/understell.

| Ref.Id | Repareres | Resultat | Beskrivelse |
|---|---|---|---|
| 65.4 | Vognbunn/understell. | Skadet/løs innerskjerm: | Høyre bak, Venstre bak |

| Ref.Id | Opplysning | Resultat | Beskrivelse |
|---|---|---|---|
| 65.12 | Vognbunn/understell. | Stedvis rustdannelser i vognbunn/understell | |
