# Tilstandskontroll

## Eikefjord asfaltfabrikk

05.08.2024

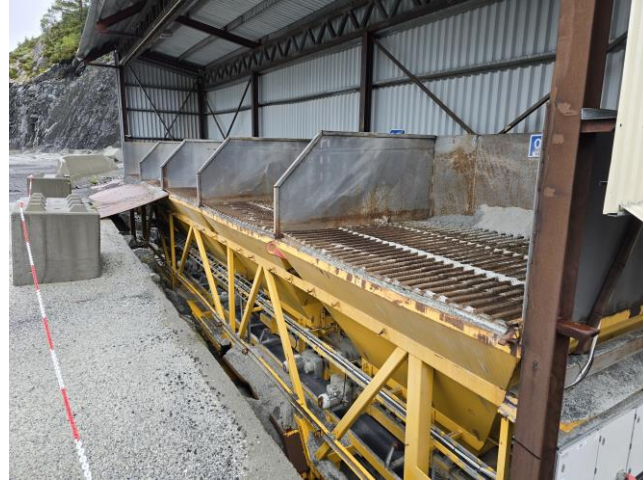
## 1. Kalldosering Konstruksjon

Plater mangler i fremkant av kalldosering

EN: **Plates missing at the front edge of the cold feeder**  
Action EN: Install new plates, min 8mm thickness. Optionally cast a higher edge.

Det bør legges på nye plater, minimum 8mm tykkelse.

Eventuelt bør det støpes en ny, høyere kant nærmere doseringen

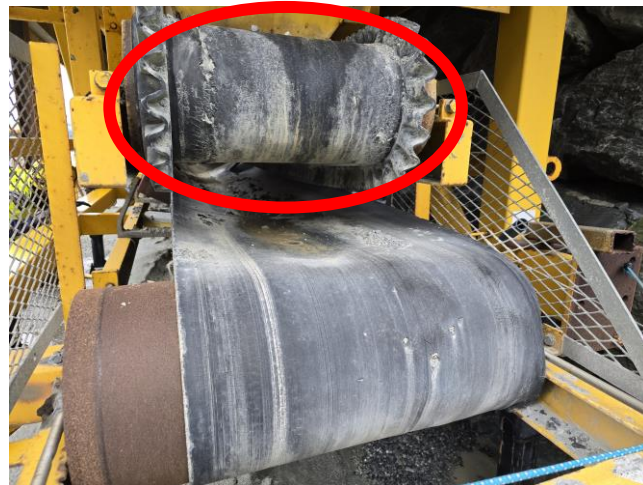
## 2. Kalldosering Dosør 5

Hull i dosørbånd

EN: **Hole in cold feeder belt**  
Action EN: Rubber belt should be replaced.

Gummibånd bør skiftes.

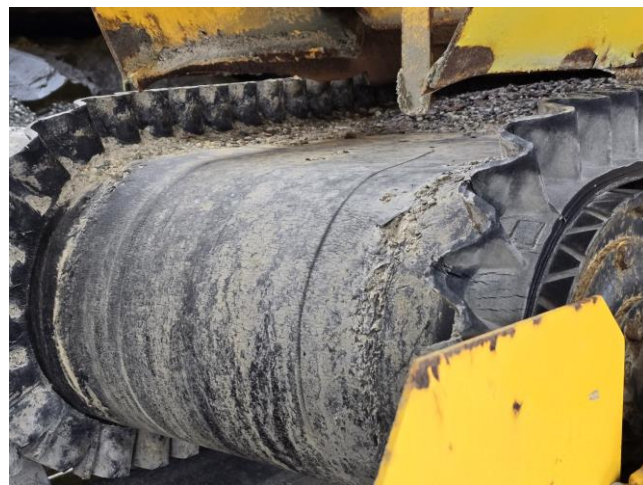
## 3. Kalldosering Dosør 4

Hull i dosørbånd

EN: **Hole in cold feeder belt**  
Action EN: Rubber belt should be replaced.

Gummibånd bør skiftes

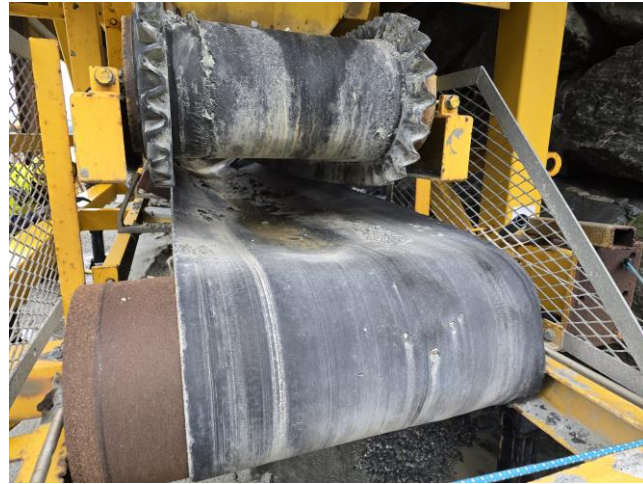
**4. Kaldosering  
Samlebånd**

Samlebånd går skjevt, sannsynligvis på grunn av søl under bånd.

**Main conveyor running skewed due to spillage under belt**  
Remove material and realign belt.

Masser under bånd fjernes, og bånd justeres etter behov.

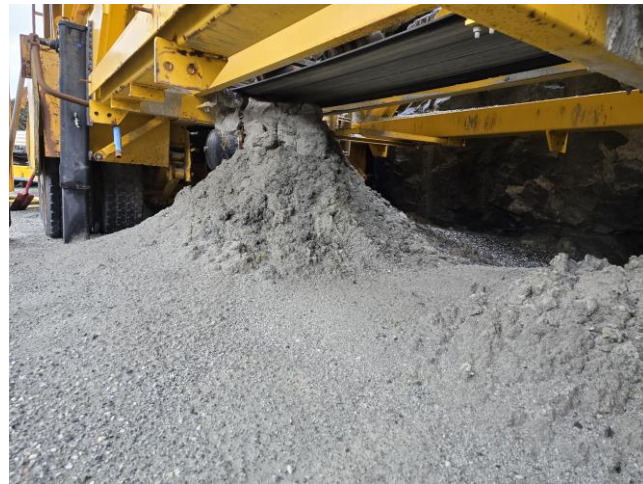
**5. Kaldosering  
Samlebånd**

Søl / masser under bånd

**Material spillage under belt**  
Clean.

Rengjøres

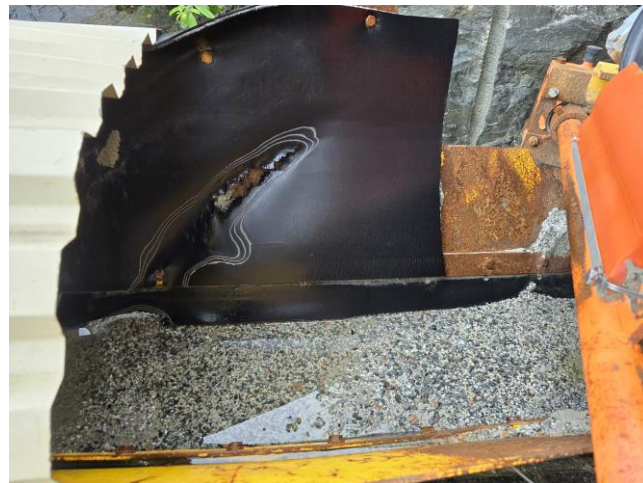
**6. Kaldosering  
Omlasting samlebånd > skråbånd**

Gummi utslitt

**Rubber worn out**  
Replace rubber.

Gummi skiftes

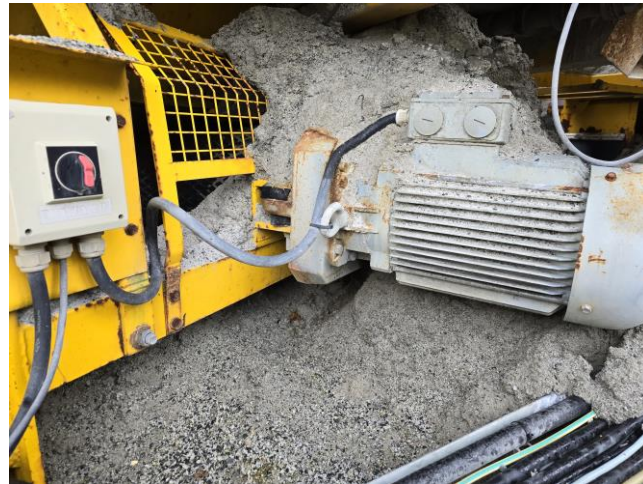
**7. Kaldosering  
Skråbånd**

Drivmotor og drivrull ligger begravd i masser og søl.

**Drive motor and drum buried in material**  
Clean.

Gjøres rent.  
Avskraper må evt. etterstrammes (ikke kontrollert)

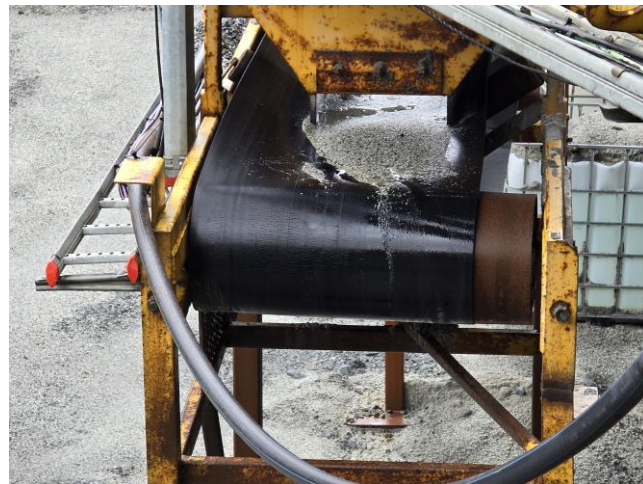
**8. Kaldosering  
Langbånd**

Langbånd går skjevt.

**Long conveyor running skewed**  
Check drum bearings/rollers and adjust.

Trommellager og ruller kontrolleres.  
Bånd justeres.

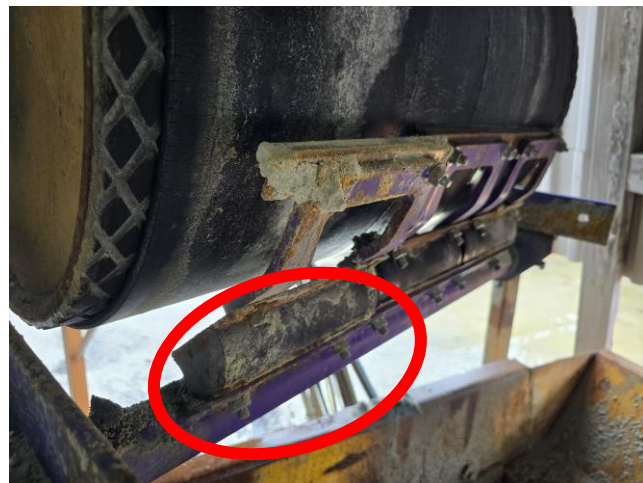
**9. Kaldosering  
Langbånd**

Feste for del av avskaper er bøyd ut og må benkes.

**Scraper mount bent**

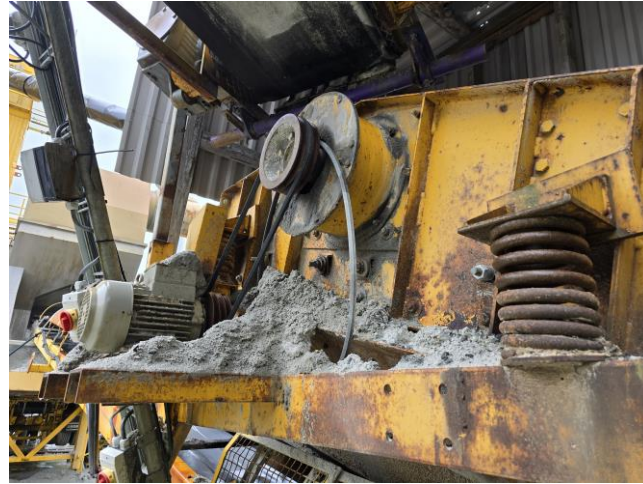
10. Kaldosering  
Grosikt

Mye søl rundt motor og fjærer. Reimer mangler.

**Heavy spillage, belts missing**  
Clean and install new belts.

Rengjøres.  
Nye reimer monteres.

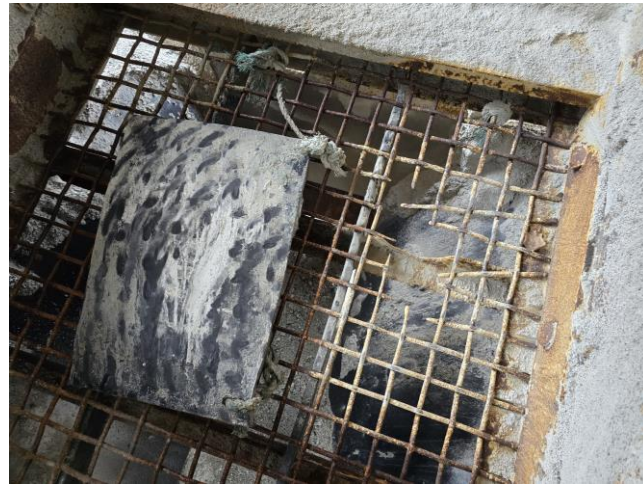
11. Kaldosering  
Grosikt

Hull i sikteduk.

**Hole in screen mesh**  
Install new mesh.

Ny duk monteres.  
Kan evt. kjøres med gummi over for en kort periode.

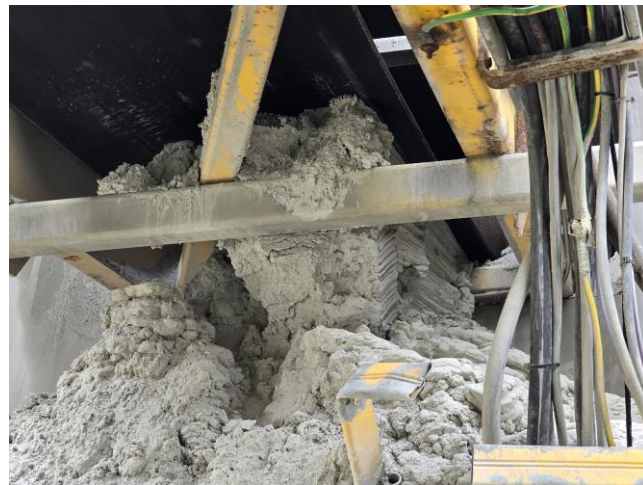
12. Kaldosering  
Innkastbånd

Mye søl under innkastbånd.

**Heavy spillage under feed belt**  
Clean.

Rengjøres.  
Avskraper kontrolleres (ikke kontrollert).

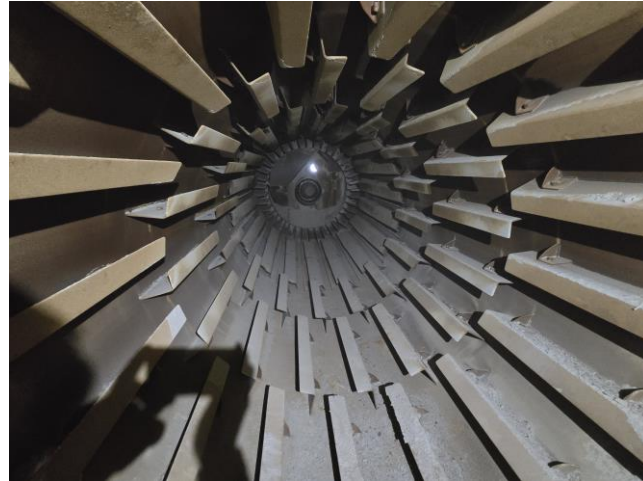
## 13. Tørketrommel Løftere

Trommelens løftere er OK.

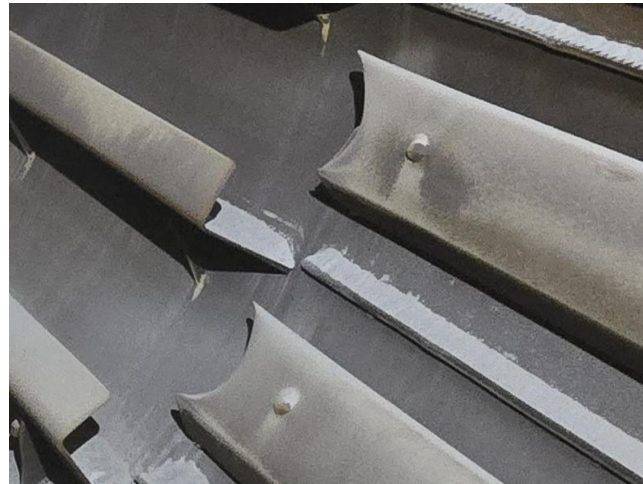
## 14. Tørketrommel Induksjonsone

Varmeskjold begynner å bli slitt.

**Heat shield worn**  
Weld during next maintenance.

Bør sveises på ved neste vedlikeholdsperiode.

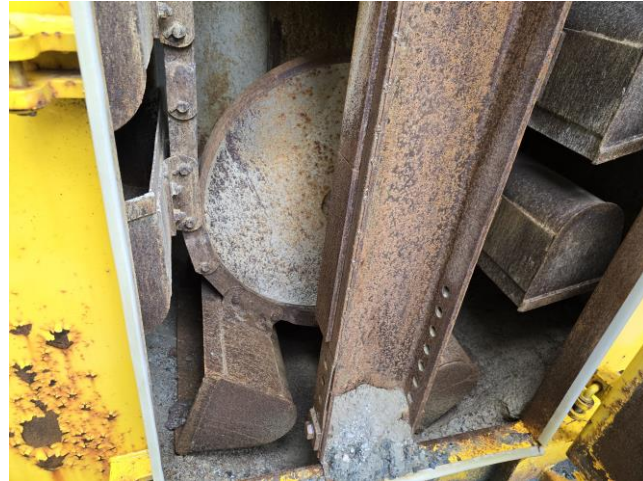
## 16. Steinelevator Generelt

Skuffer og kjede ser OK ut.

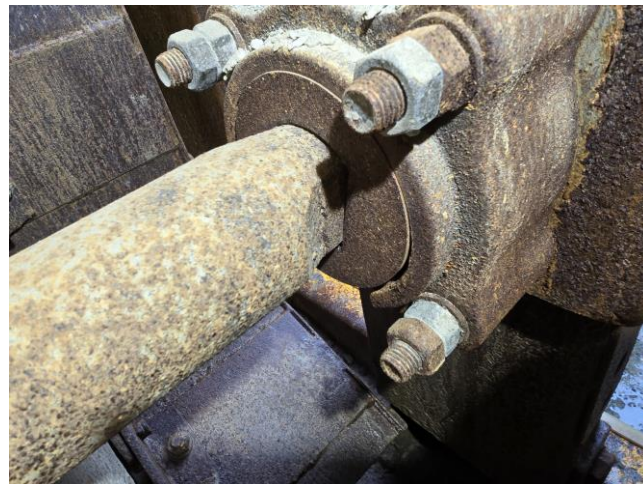
## 17. Steinelevator Lager

Lager både oppe og nede ser OK ut.

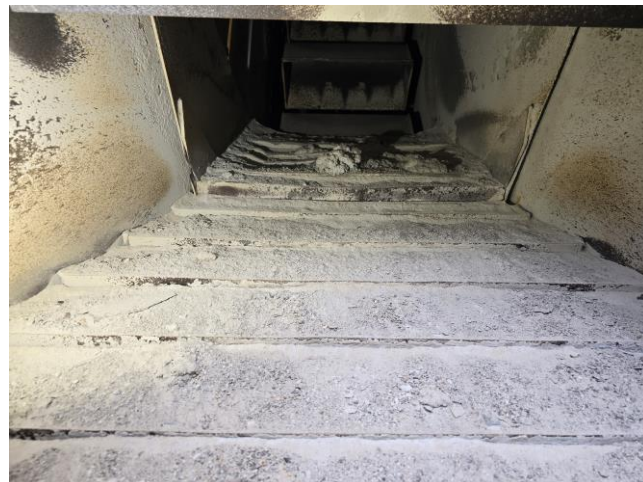
## 18. Steinelevator Utløp

«Trapper» i utløpsrenne fra elevator er slitt.

**Steps in discharge chute worn**

Nye trapper sveises på..

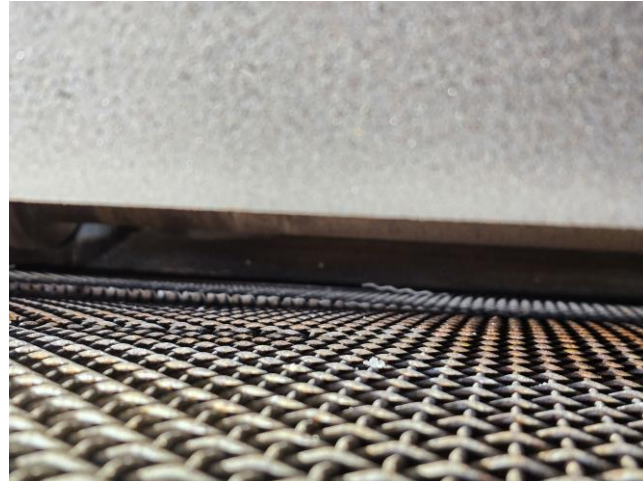
## 19. Blandetårn Sikt

Hull i sikteduker på dekk nr. 2 (10 mm)

**Holes in screens**

Duker skiftes.

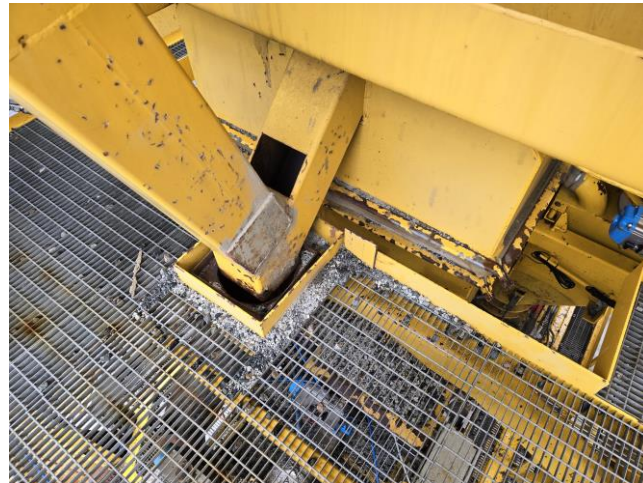
## 20. Blandetårn Overløp

Hull i overløpsrenne.

Fører til mye søl over bitumenvekt og pumper.

Sveises igjen.

Evt. kan det monteres en luke.

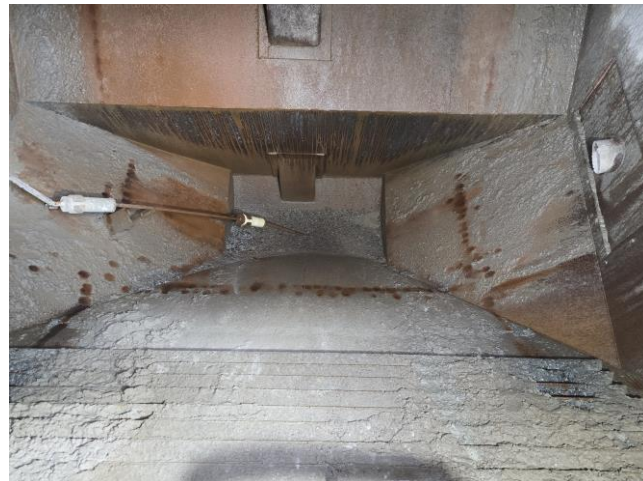
## 21. Blandetårn Varmsiloer

Ikke kontrollert nøye, men ser tilsynelatende OK ut.

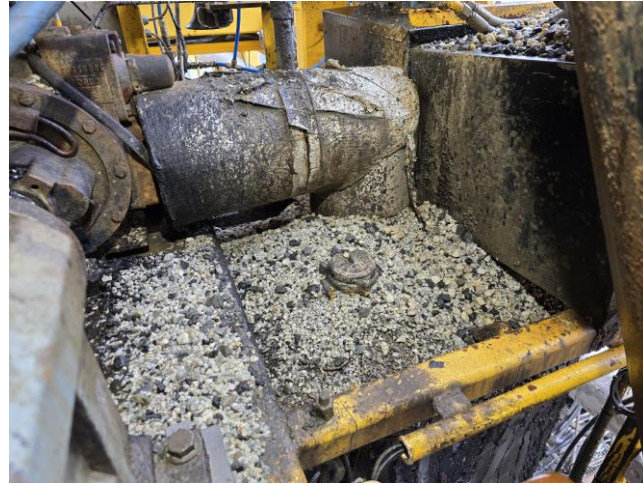
**22. Blandetårn  
Bitumenvekt**

Bitumenvekt er full av stein..

**Bitumen scale full of stone**  
Clean.

Rengjøres..  
Evt. meisles ren.

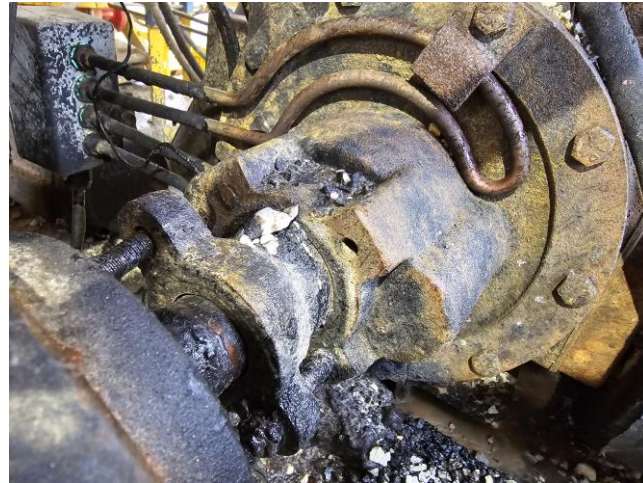
**23. Blandetårn  
Bitumenpumpe, innsprøyting**

Bolt knekt ved tetning.

**Bolt broken at seal**  
Rotate seal and replace bolts.

Tetning roteres 45 grader og nye bolter monteres.

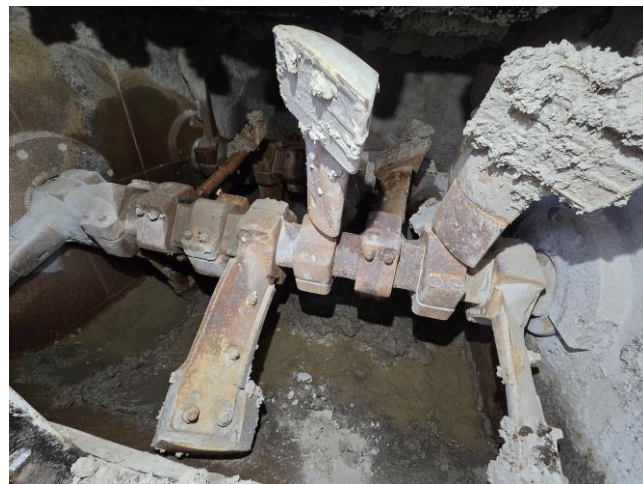
**24. Blandetårn  
Mikser**

Armer og labber ser OK ut!

Bunn ikke kontrollert pga. mye filler i bunn..

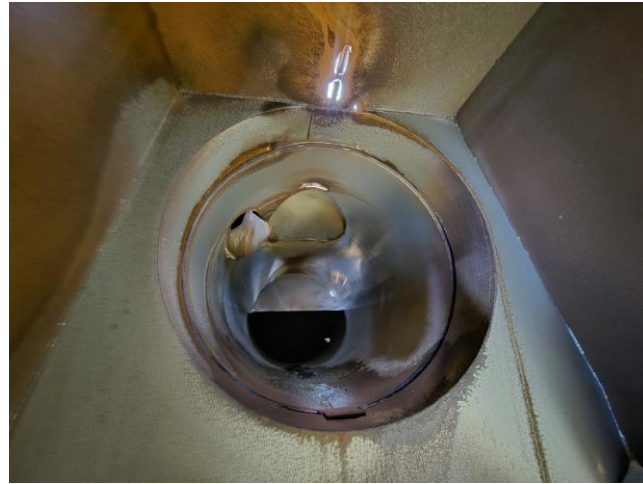
### 25. Hovedfilter og filleranlegg Rågasskanal

Rågass kanal er full av hull flere plasser.

**Raw gas duct full of holes**  
Install new duct.

Ny kanal monteres.  
For en kort periode kan det sveises på lapper.

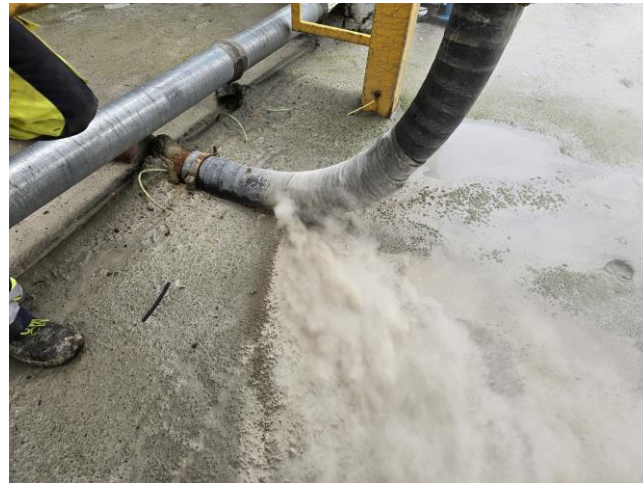
### 26. Hovedfilter og filleranlegg Blåserør til fillertank

Gummibend lekker filler.

**Rubber bend leaking**  
Install new bend.

Nytt bend monteres.

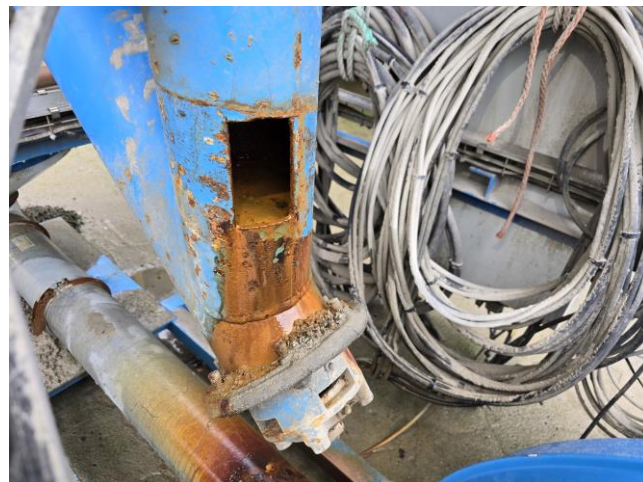
### 27. Fiber, farge og vokstilsetning Fiberskrue

Skure fra fiberbeholder til vekt er full av vann og rust.  
Hull i rør.

**Fiber screw full of water/rust**  
Clean, lubricate, weld holes.

Skure må tømmes / gjøres ren og smøres opp.  
Hull sveises igjen.

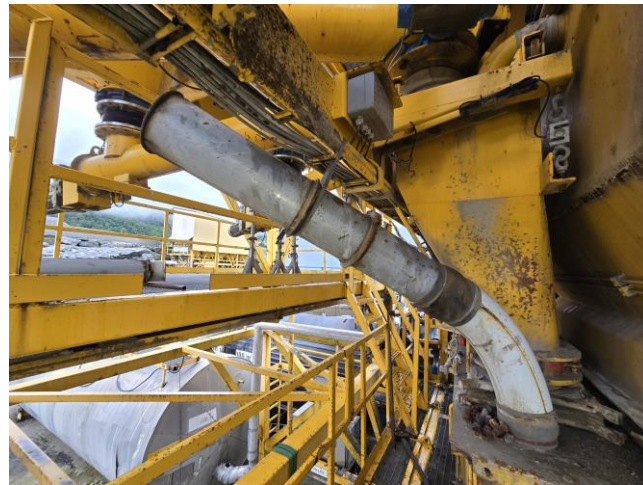
**28.** Fiber, farge og vokstilsetning  
**Fiberrør til mikser**

Deler av fiberrør til mikser er demontert.

**Fiber pipe disassembled**

Rør monteres.

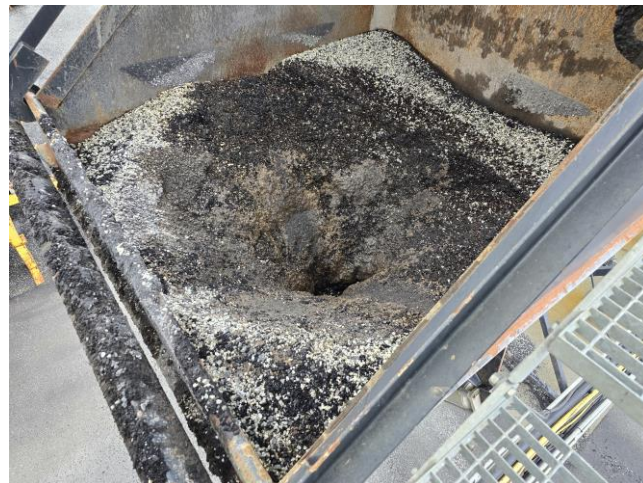
**29.** Ferdigvare og utlasting  
**Vraksilo**

Vraksilo er full av asfalt / grus.

**Reject silo full of material**

Meisles ren

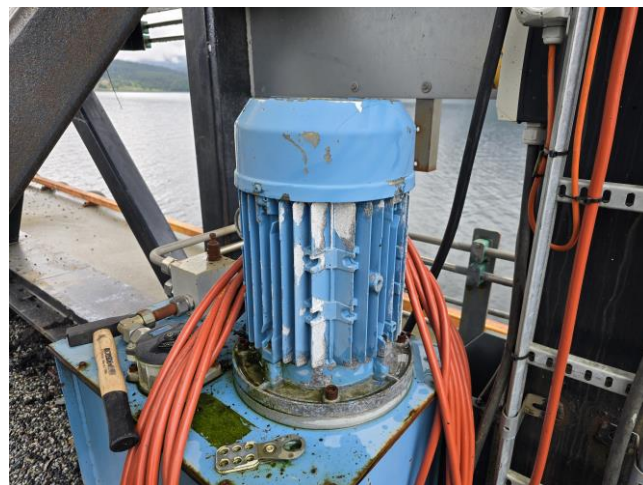
**30.** Ferdigvare og utlasting  
**Hydraulikkaggregat**

Lager i motor er defekt

**Motor bearing defective**

Lager skiftes.

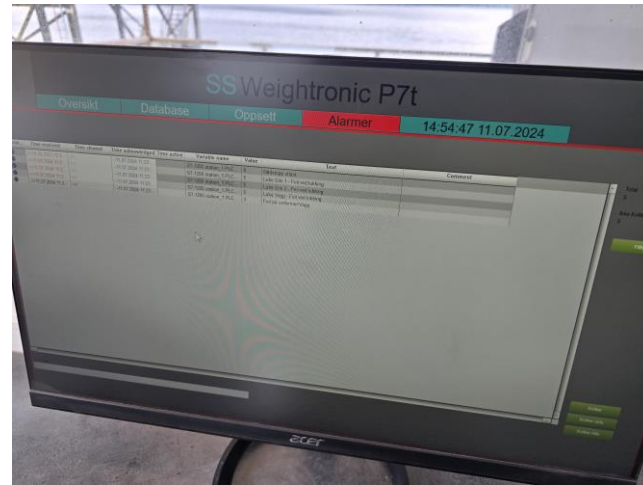
### 31. Ferdigvare og utlasting Utlastingsanlegg, båt

Aktiv nødstoppefeil som ikke kan resettes.

**Emergency stop fault**

Feilsøkes av elektriker.

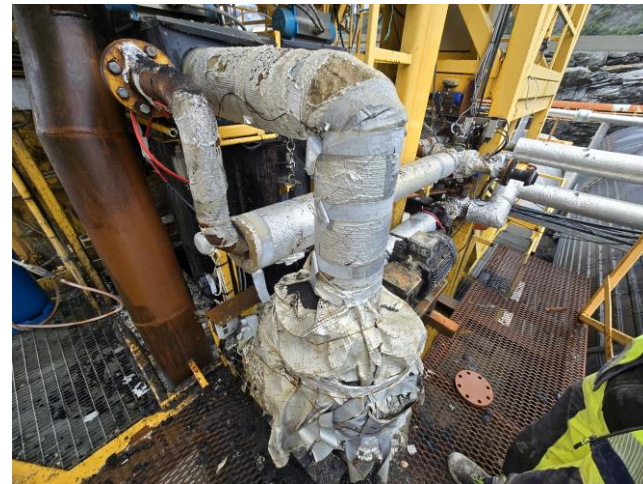
### 32. Bitumenanlegg Rørgater

Deler av rørgater mangler isolasjon

**Pipes missing insulation**

Rørgater isoleres og kapsles.

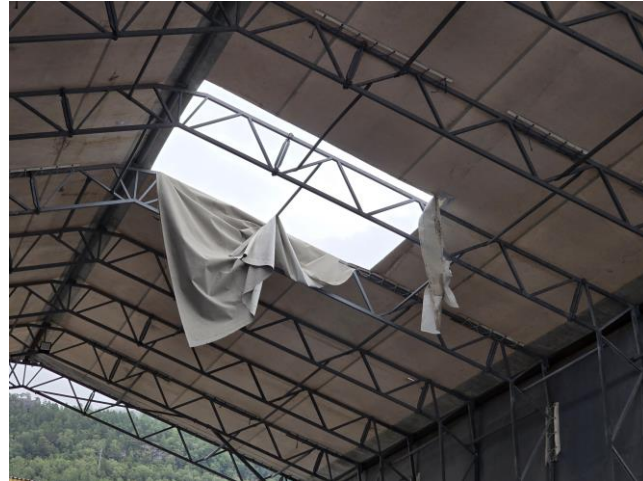
## 34. Telt, brakker og fasiliteter Råvaretelt

Hull i tak.

**Hole in tent roof**  
Repair tarpaulin.

Teltduk repareres.

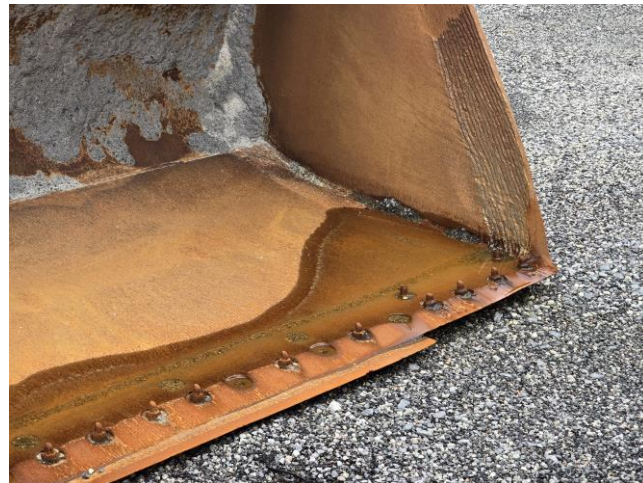
## 35. Telt, brakker og fasiliteter Hjullasterskuff

**Bucket blade missing**  
Order new blade set.

Skjær på skuff mangler.

Nytt, komplett sett bestilles.
