Report Type			
<h1>Service Report</h1>			
Project name: OV UTVÆR – Overhaling – PK150002			
PO number:	Place of service: Bergen	Report nr: KISM-7791-1	
Customer KYSTVERKET	Vessel: OV UTVÆR	IMO/Call Sign: N/A	
Ship representative	Title	Phone	Mail:
KIS responsible Kristoffer Fjeldstad	Title Serviceleder	Phone +47 40028655	Mail: Kristoffer.fjeldstad@kis.no
Responsible technician Ronny Espenes	Title Service engineer	Phone +47 40028656	Mail: Ronny.espenes@kis.no
Equipment PK150002	Manufacturer PALFINGER	Id nr: 510000814	Prod. Year 2011
Description of work: Demontering/Montering/Overhaling/Test av PK150002			
Performed period: 27.06.2022			
Reported by: Ronny Espenes	Date: 06.07.2022	Sign project responsible: R.E

Service rapport:

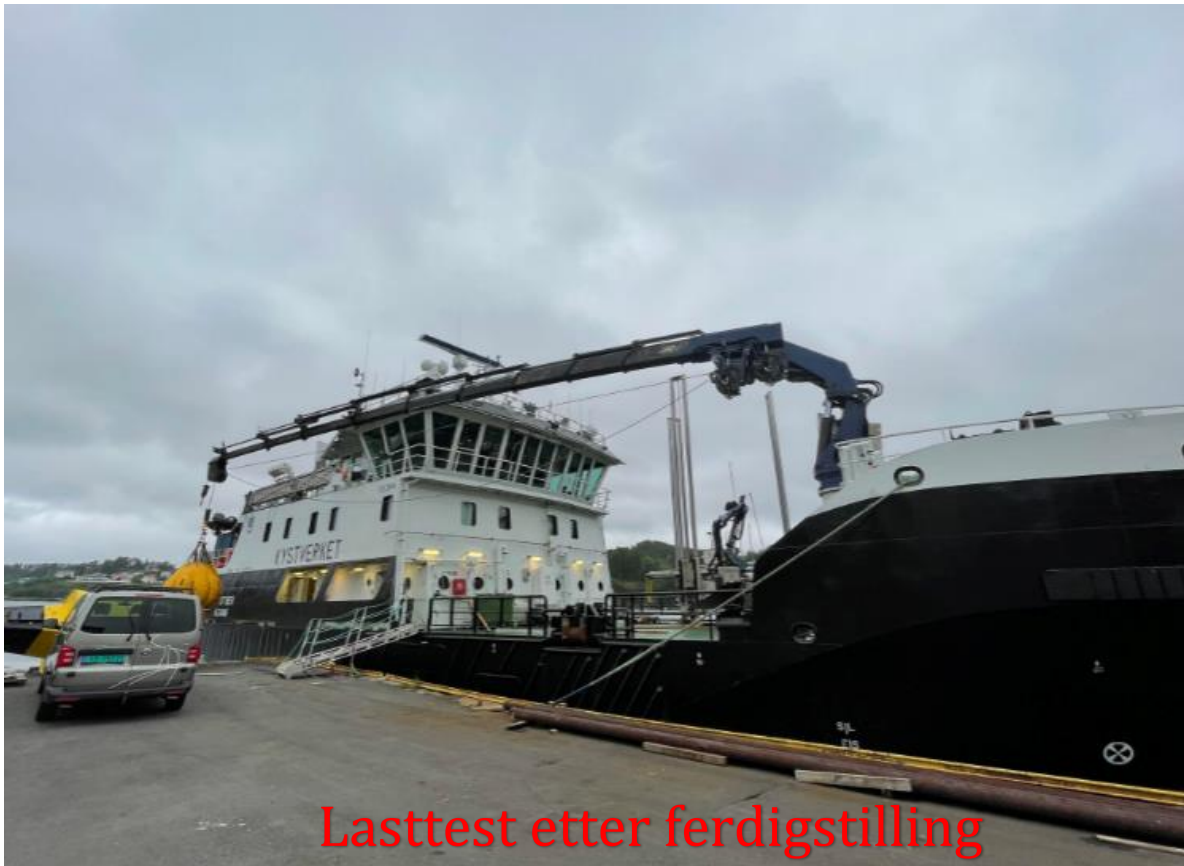
Lasttest etter ferdigstilling

Alle funksjoner testet inkl.lasttest – OK
