Rapport

Arbeid utført deres på PK150002, sn510005498

Kunde:	Dato:	Ordrenr.:	Side:
Kystverket OV Bøkfjord	19.08- 23.08.2024	331317

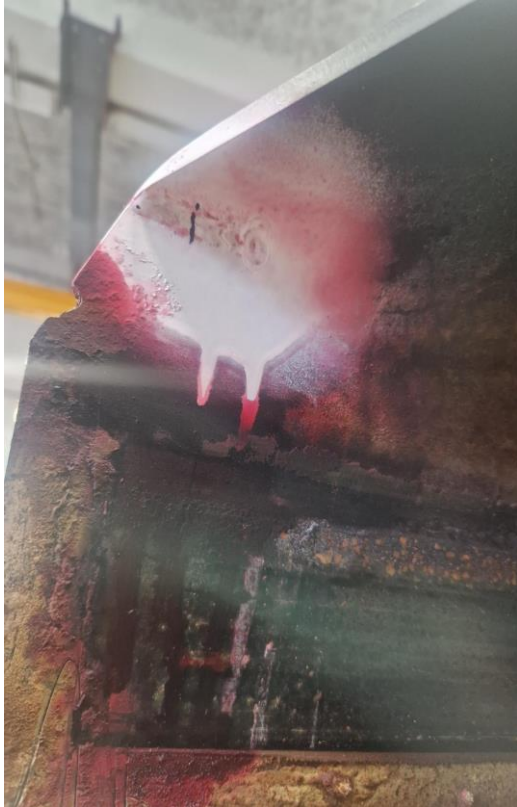
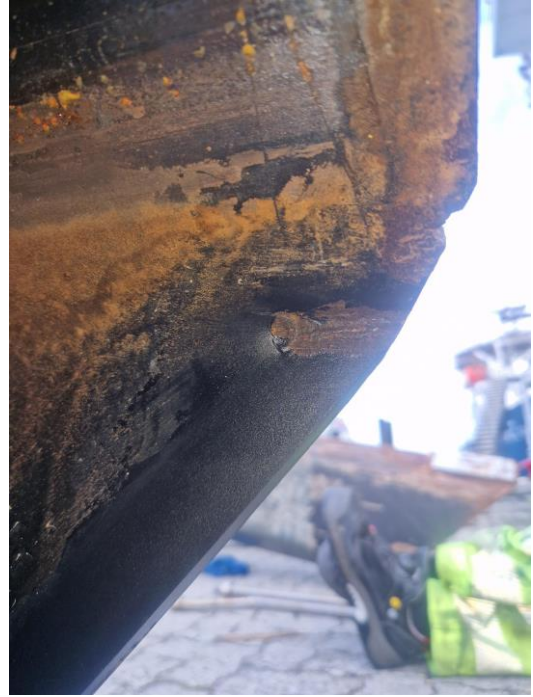
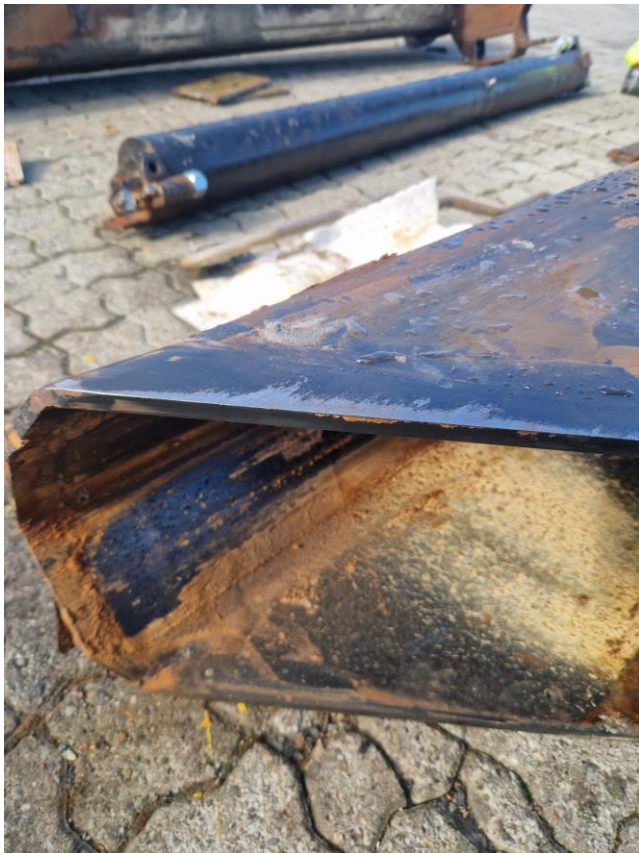
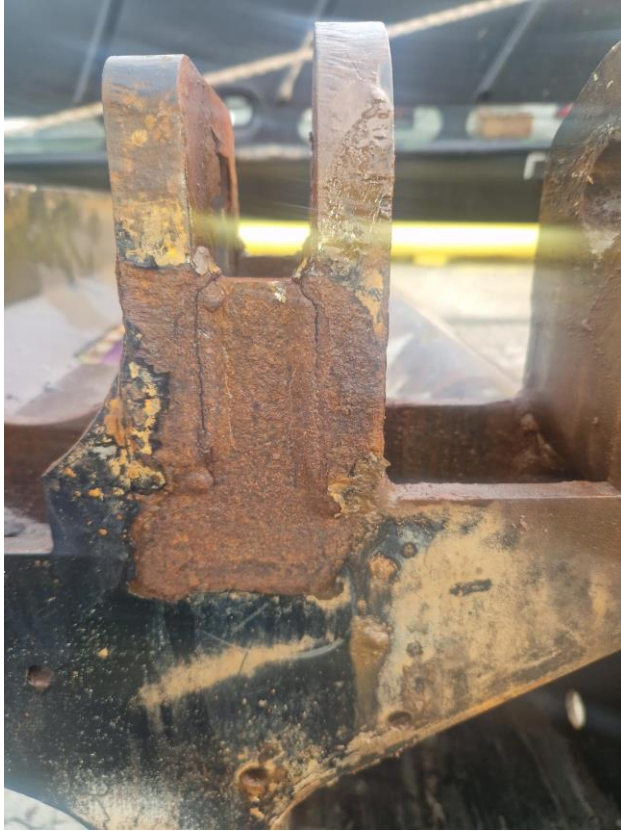
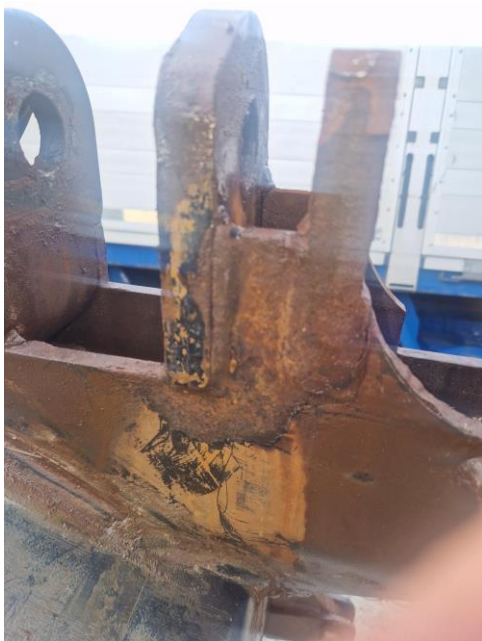
Under demontering at utskytene ble det oppdaget sprekker i sylinder festene på utskyt nr2og3. Disse ble sendt til Båt og byggstål i Tromsø for å bli sveist opp etter prosedyre ifra Palfinger.

Det ble også oppdaget sprekk i bakkant på utskyt nr5. Dette ble levert inn for videre sprekk undersøkelse. Sprekken går noen cm inn i utskytet. Dette lar seg ikke sveise, da det er en bærende konstruksjon. Vi blir enige om å montere utskytet for så å bestille opp ett nytt. Dette blir byttet i desember.

KIS bestiller opp nytt utskyt, samt ett rør som også anbefales å bytte.
