Report Type			
<h1>Service Report</h1>			
Project name: OV UTVÆR – Overhaling – PK150002			
PO number:	Place of service: Bergen	Report nr: KISM-7791-1	
Customer KYSTVERKET	Vessel: OV UTVÆR	IMO/Call Sign: N/A	
Ship representative	Title	Phone	Mail:
KIS responsible Kristoffer Fjeldstad	Title Serviceleder	Phone +47 40028655	Mail: Kristoffer.fjeldstad@kis.no
Responsible technician Ronny Espenes	Title Service engineer	Phone +47 40028656	Mail: Ronny.espenes@kis.no
Equipment PK150002	Manufacturer PALFINGER	Id nr: 510000814	Prod. Year 2011
Description of work: Demontering/Montering/Overhaling/Test av PK150002			
Performed period: 27.06.2022			
Reported by: Ronny Espenes	Date: 06.07.2022	Sign project responsible: R.E

Service rapport:

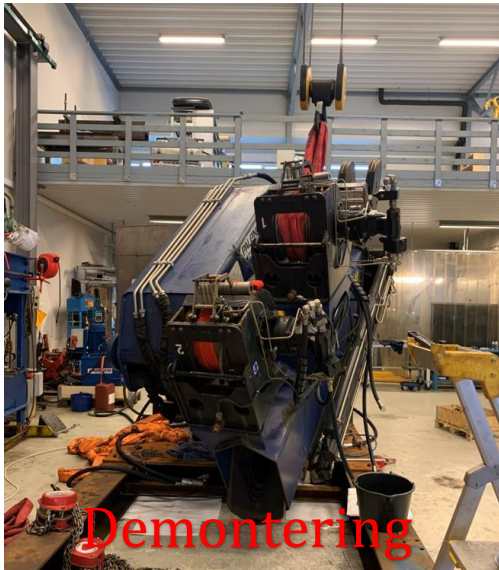
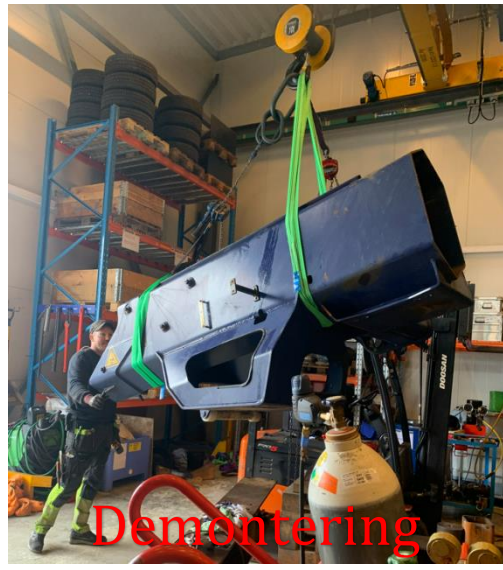
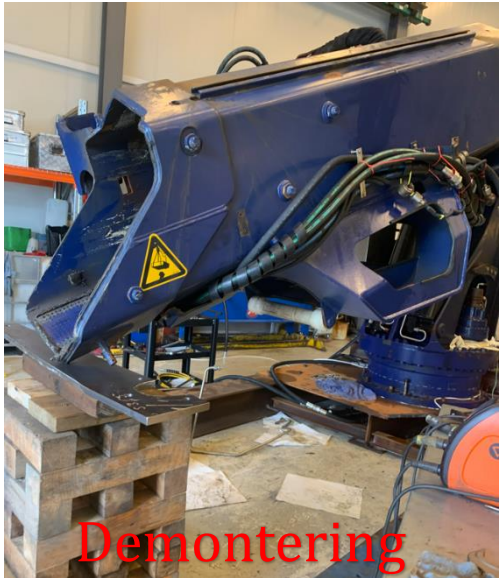
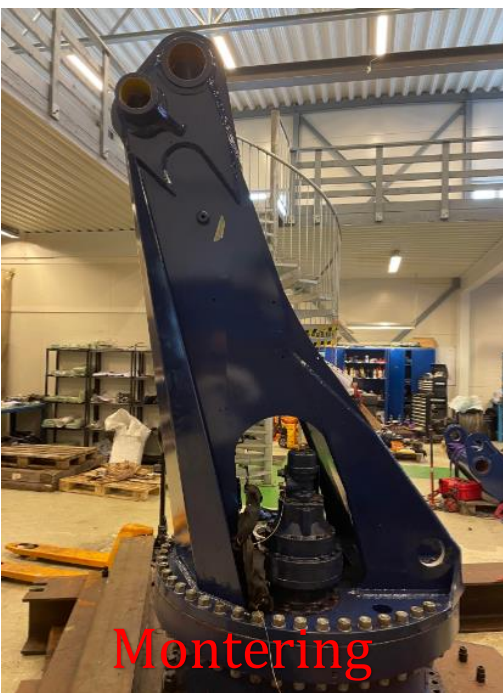
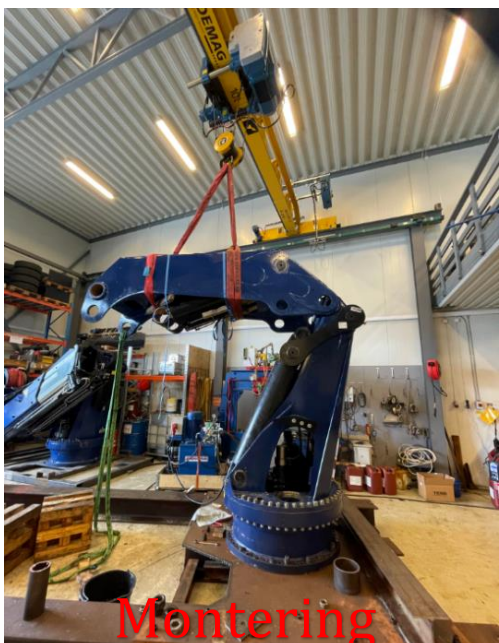
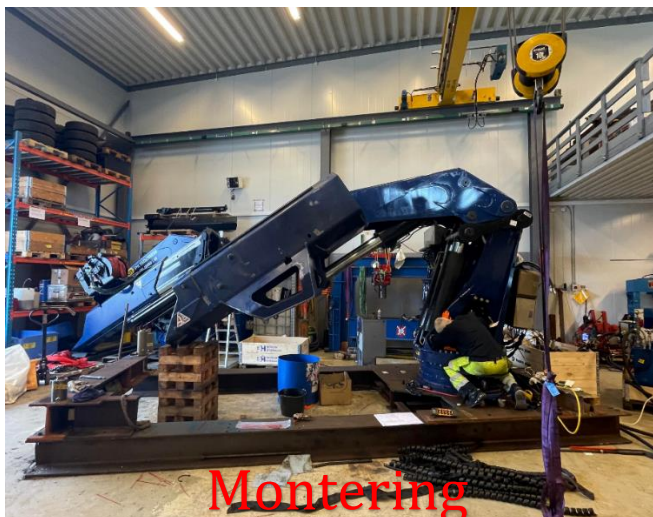
Bilder - Oversikt:

- Pakket ut kran og demontert 9 stk sylindere, 18 stk hydraulikk rør og 9 stk utskyt.
- Alle sylindere og rør er blindet og pakket på paller. (Alle rør og sylindre plugget).
- Utskylt nr 4 og 5 er deformert/kondemnert, da det ble oppdaget store langsgående sprekker i sveis på forsterkningsplater (bakkant).
Gjennomgang/inspeksjon av resterende utskyt. Finner ikke flere synlige skader.

Bolter til lastcelle (winch) må kappes pga store rustskader
Demontert vaier-trinser.

Demontert koblingsboks for last sensor til begge vinsjer, da koblingsboks var fuktig innvendig.
Det var også begynt å korrodere/eire innvendig.

- Pedestal
- Hovedbom
- Vipparm (fjernet rust og malt opp)
- Montering av Lenkearmer
- Montert Innfestningsbolter/aksling (nye, med seeinger og distanseringer)

- Montering av Glideguider for teleskopsylindre (nye ved behov)
- Låseplater for teleskopsylindre (nye ved behov)
- Vinsjer (fjernet all rust, malt opp)
- Innstallert ny wire for vinsj(er)
